# Katzenfutter auf der Autobahn

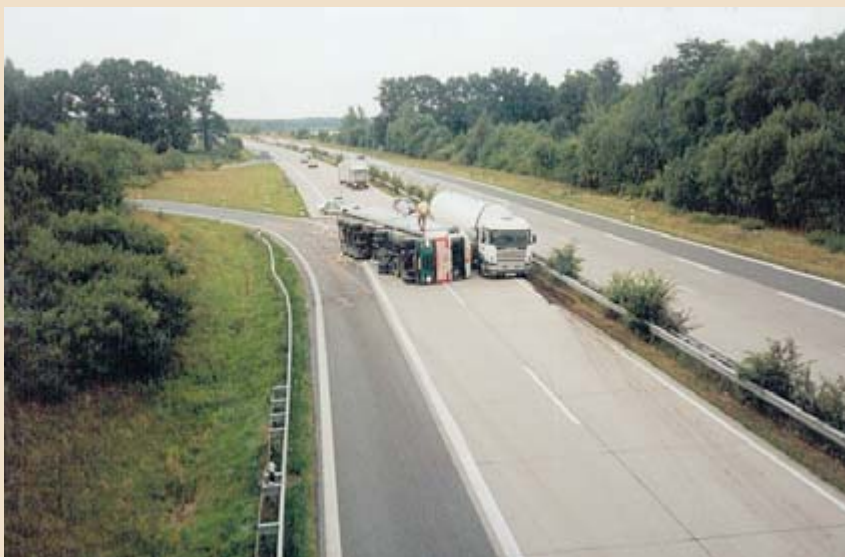
▲ *Der Sattelzug rutschte über die Autobahn bis fast an die Mittelschutzplanke.*

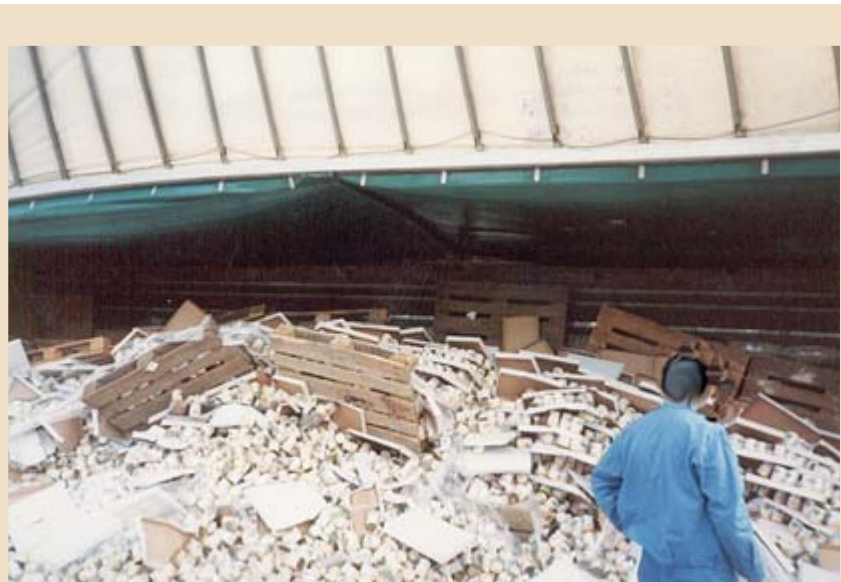
Die Zusammenstellung der Ladung war homogen und das Fahrzeug war gleichmäßig ausgeladen. Die Ladungssicherung war allerdings problematisch, denn der Standardcurtainsider ist als Fahrzeugaufbau nicht in der Lage, diese Ladung zu sichern. Die Paletten hätten gesondert gesichert werden müssen. Aber wie? Paletten mit Dosen kann man nicht Niederzurren.

▲ Blick durch das hochgeklappte Dach in den Laderaum des Sattelanhängers.

**Fazit:** Ungeeignetes Fahrzeug, hier ist ein stabiler Fahrzeugaufbau erforderlich. **Alfred Lampen**

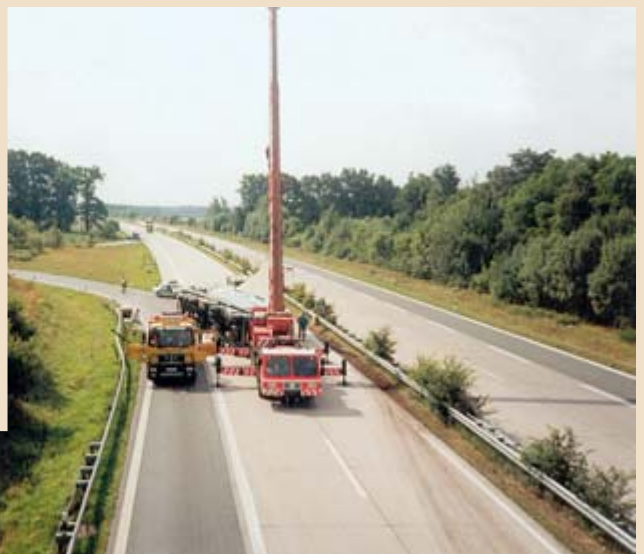
▼ Für die Bergung musste die Autobahn komplett gesperrt werden.
